Piano attuativo del Comparto **COMPARTO RESIDENZIALE DI  
RICUCITURA URBANA VIA GUINIZZELLI - ST2\_P16**

## **RELAZIONE BOTANICO-VEGETAZIONALE SULLE SPECIE ESISTENTI**

**Fano, 06/06/2015**

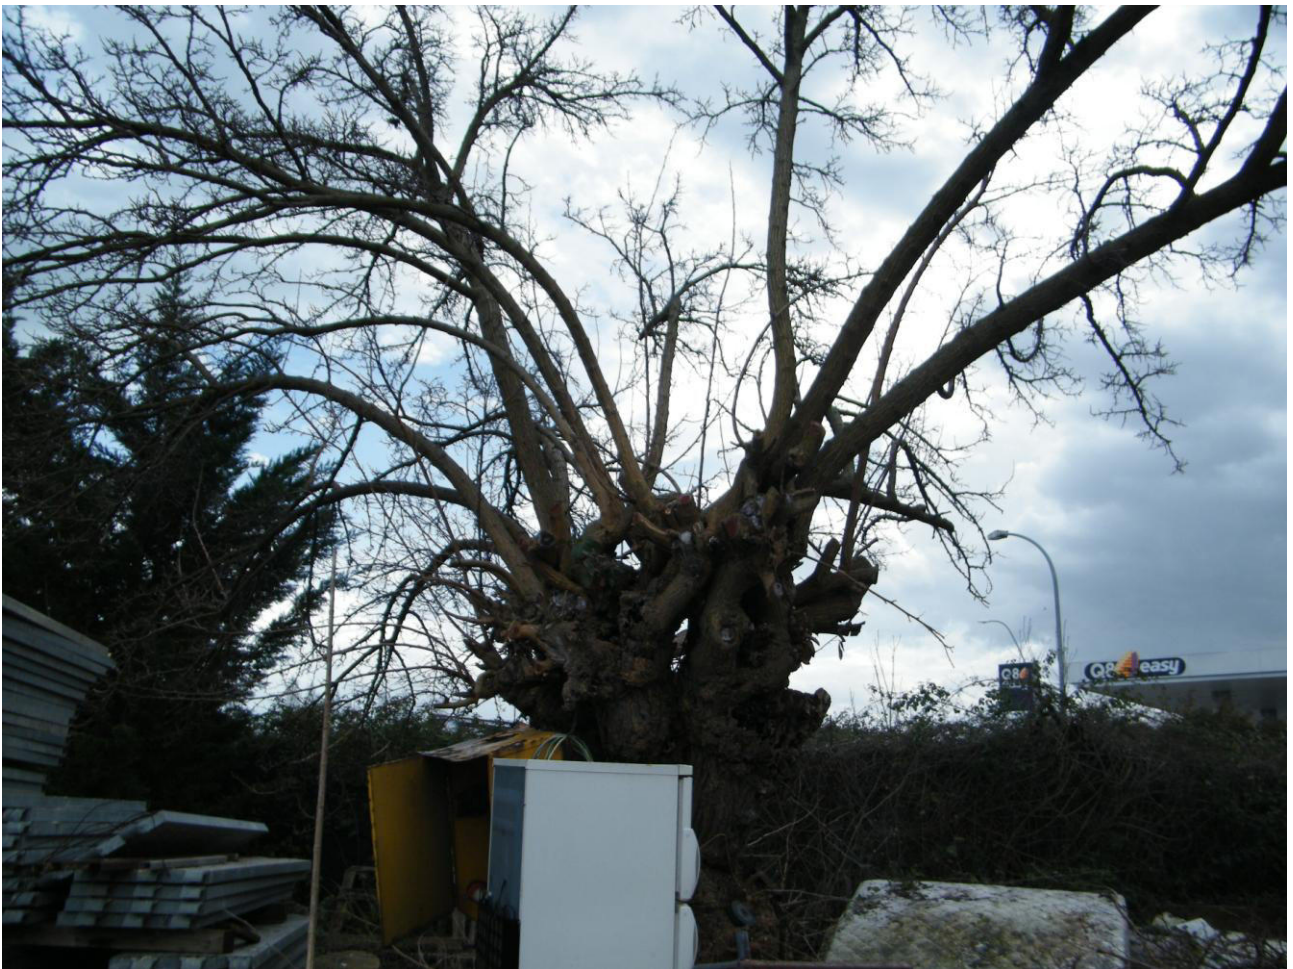
Fig.1 Morus alba (moro)

Gli esemplari di *Morus alba* (fig.1) classificati come numero 33,34,35 in tabella, sono in cattive condizioni fitosanitarie, le chiome sono del tutto inesistenti per le ripetute potature, inoltre le operazioni di scavo a ridosso degli esemplari dovute alla realizzazione delle opere pubbliche a servizio del comparto edificatorio (realizzazione di strade e marciapiede pubblico), comporteranno, in conseguenza della posa in opera di massetti e dei cordoli e quindi inevitabili tagli all'apparato radicale. Tali operazioni produrranno, già in fase di cantiere, problematici effetti sulla stabilità dell'esemplare con possibilità di causare schianti e conseguente pericolo alla pubblica incolumità.

Pertanto, ai sensi dell'art.3 comma a), b), della L.R. n.7 del 1985, si chiede l'autorizzazione all'abbattimento per inderogabili esigenze attinenti a opere pubbliche.

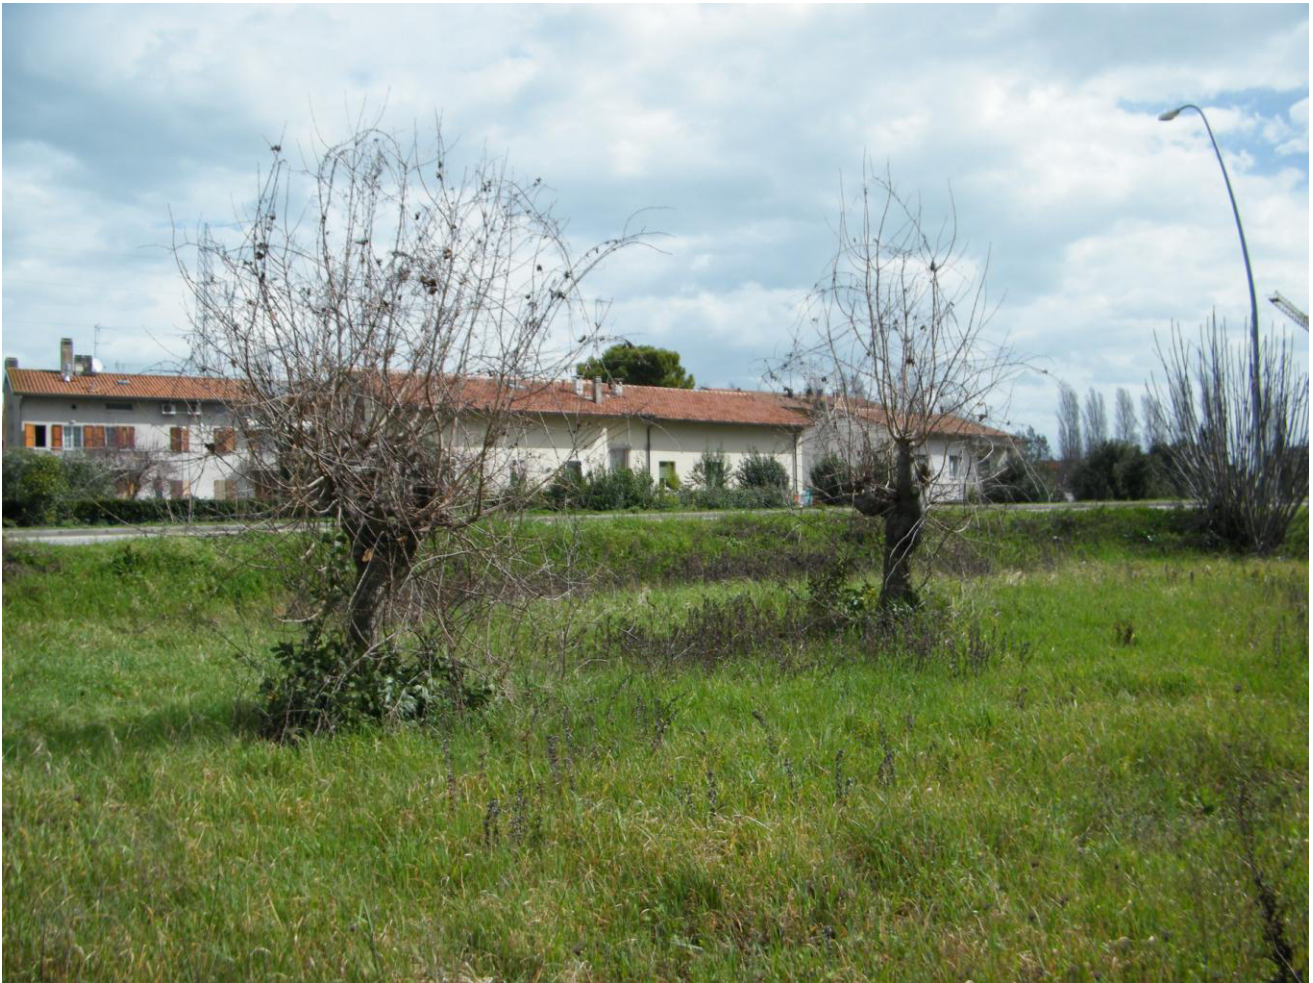
Fig.2 *Acer campestre* (acero)

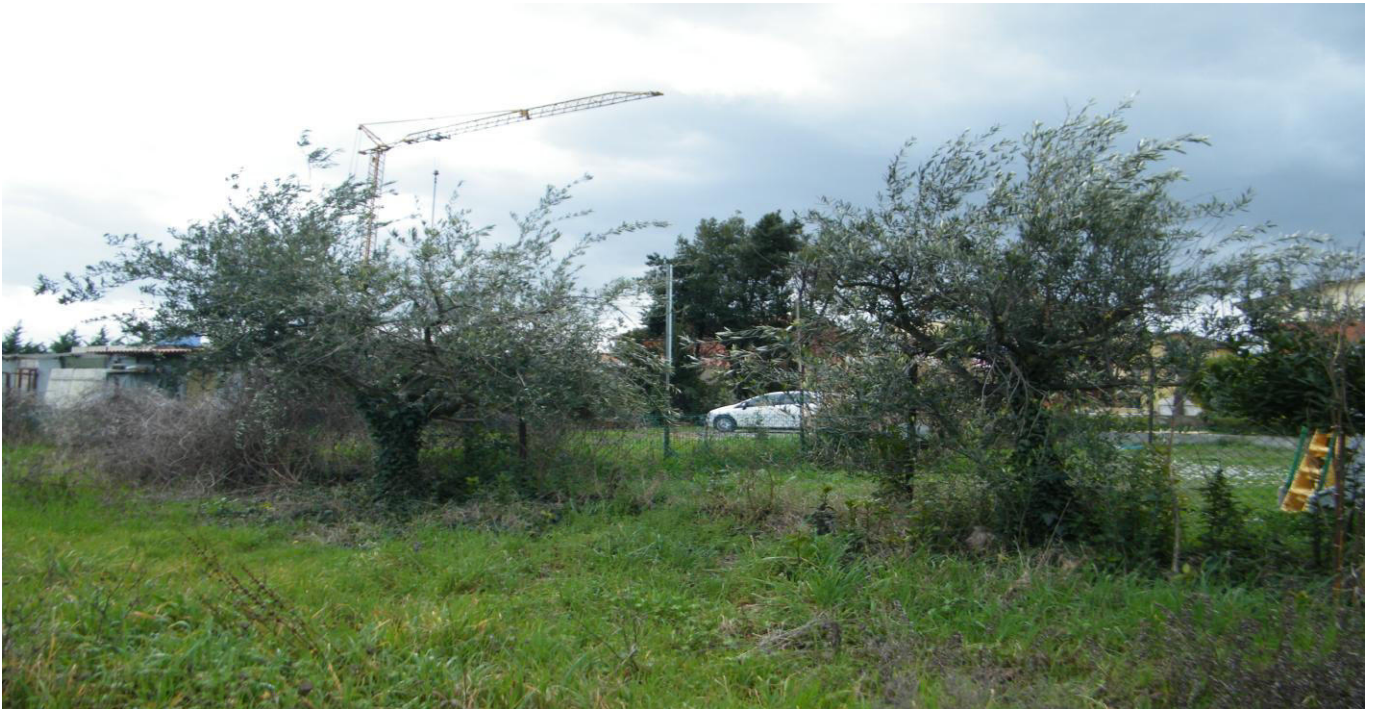
Per quanto riguarda gli olmi sono situati all'interno dell'area di lottizzazione e in base al progetto di edificazione in quella zona è stata progettata una strada. Anche per gli olivi (Fig.3) il carpino nero (Fig.4) le palme (Fig.6) sono in zona dove saranno costruite delle abitazioni.

Fig. 3 *Olea europaea* (olivo)

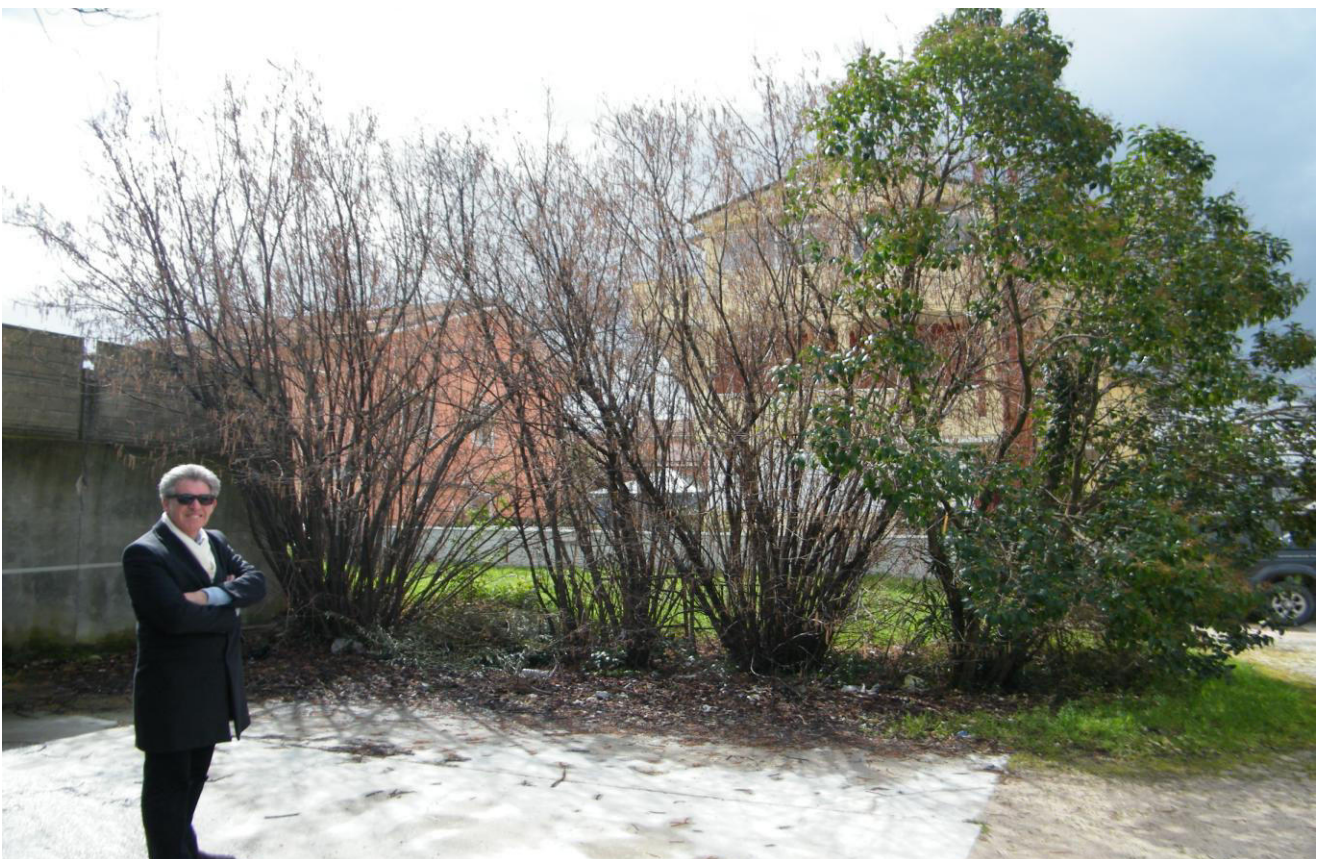
Fig. 4 *Ostrya carpinifolia* e *Ligustrum japonicum*

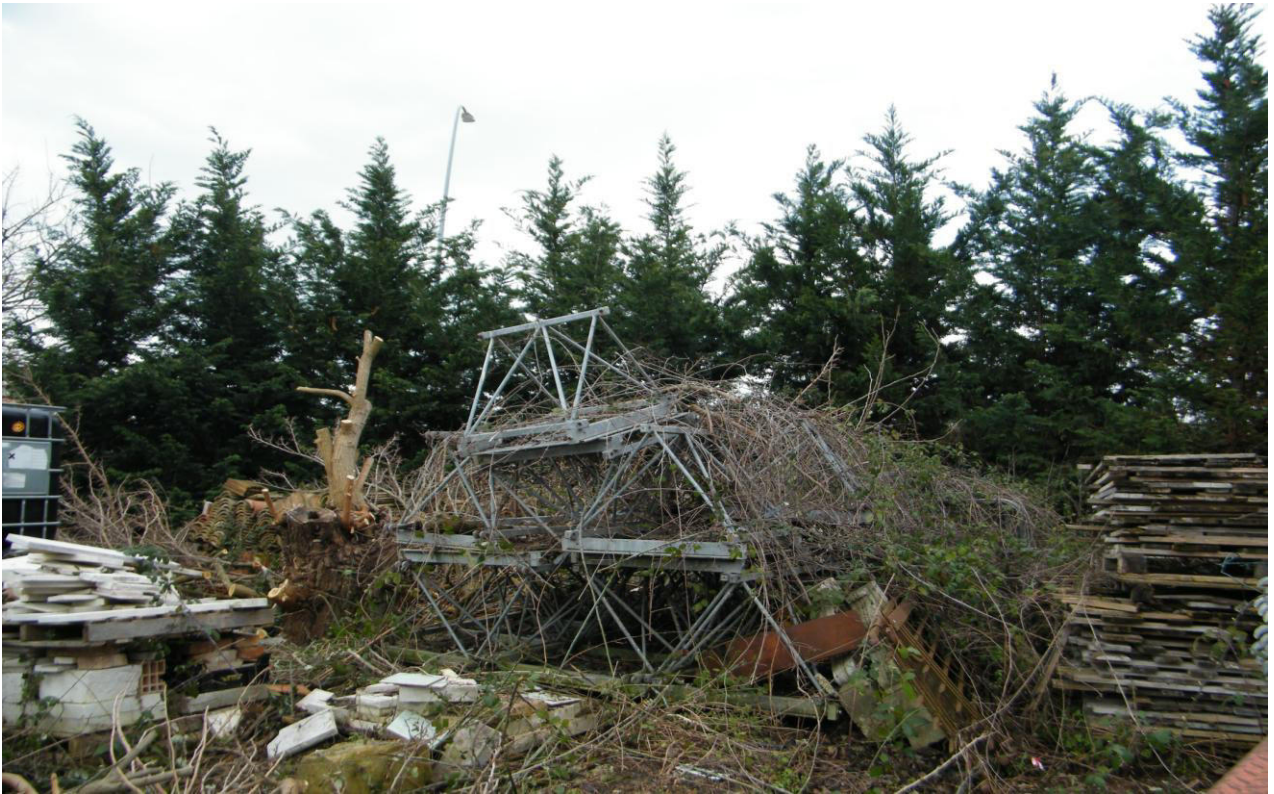
Per la siepe di *Cupressocyparis leilandii* (Fig.5) che occupa il confine sud della lottizzazione non è previsto alcun abbattimento.

Fig. 5 Filare di Leilandi a confine

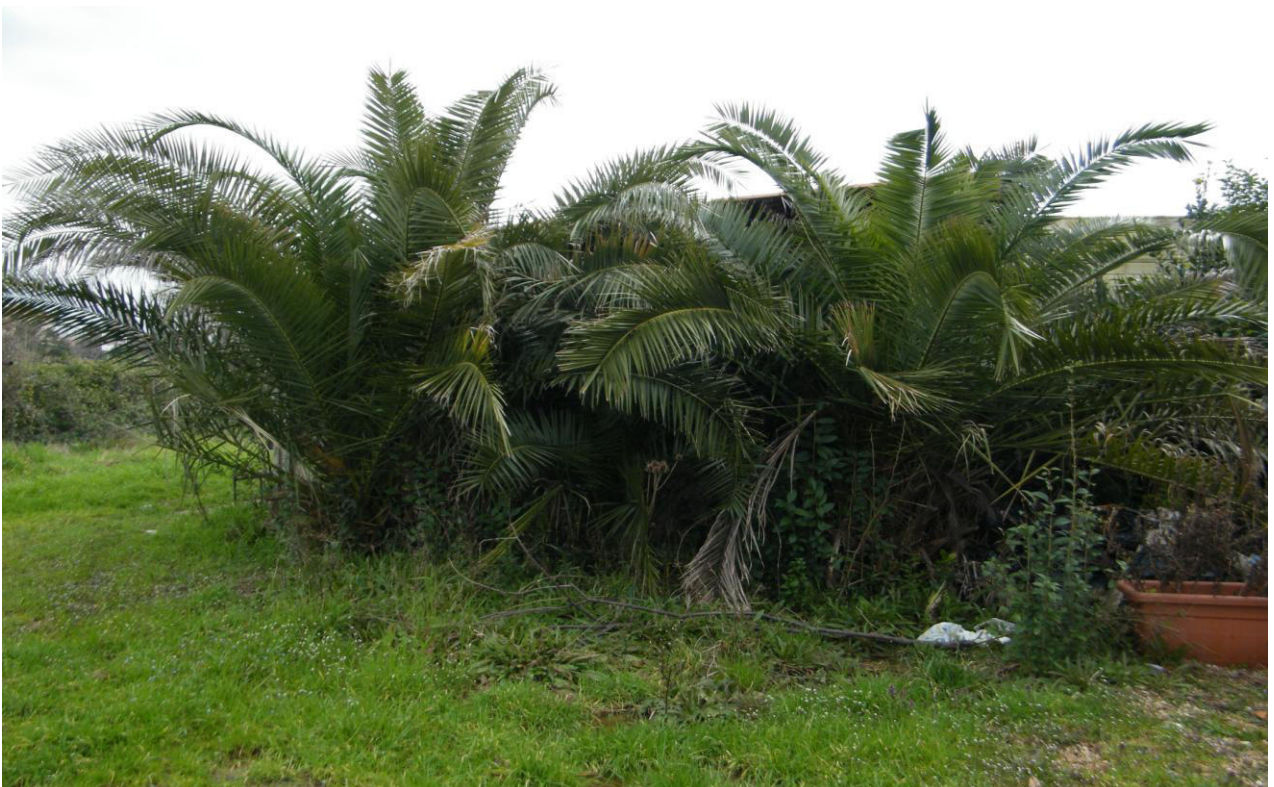
Fig. 6 Phoenix canariensis

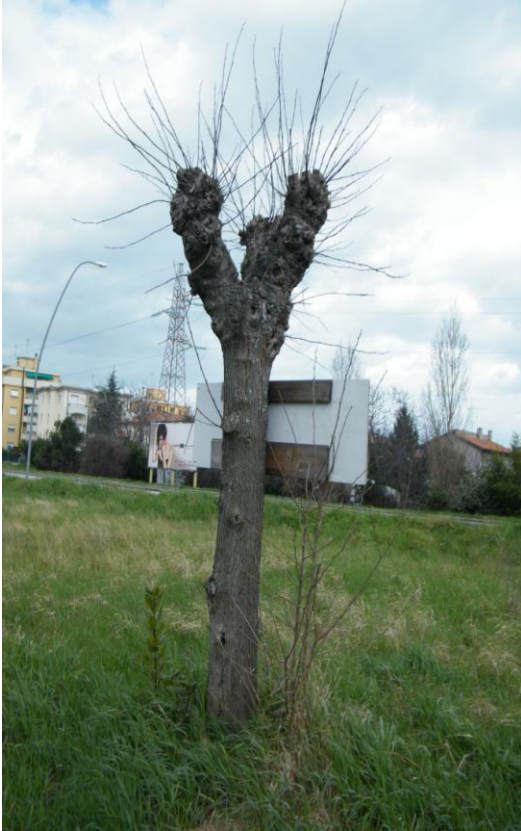
Infine a nord della lottizzazione ci sono due piante completamente secche già da tempo (Fig.7e 8) quindi sono sicuramente da abbattere.

Fig.7 Piante secca da abbattere

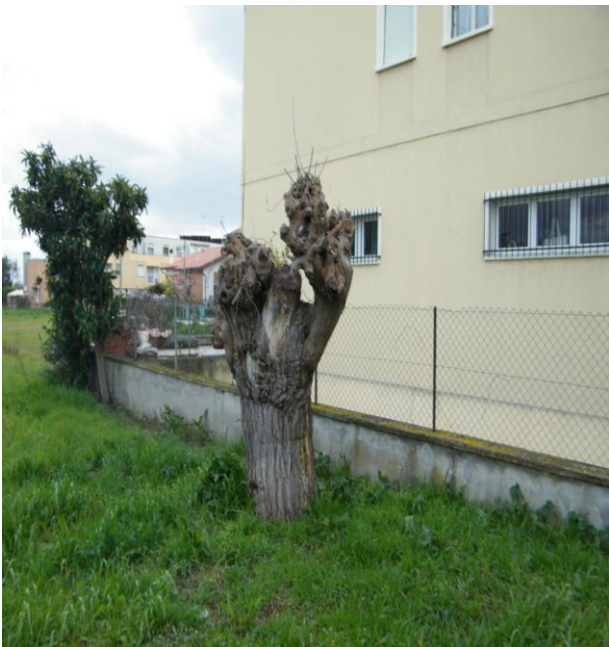
Fig. 8 Piante secca da abbattere
