COMUNE DI FANO
PROVINCIA DI PESARO E URBINO

*RISTRUTTURAZIONE EDILIZIA CON CAMBIO DI DESTINAZIONE
D'USO E AUMENTO DI UNITÀ IMMOBILIARI DI UN
FABBRICATO SITO IN VIALE BRUNO BUOZZI*

VERIFICA DI COMPATIBILITÀ IDRAULICA

COMMITTENTE:
INGEO PROGETTI S.r.l.

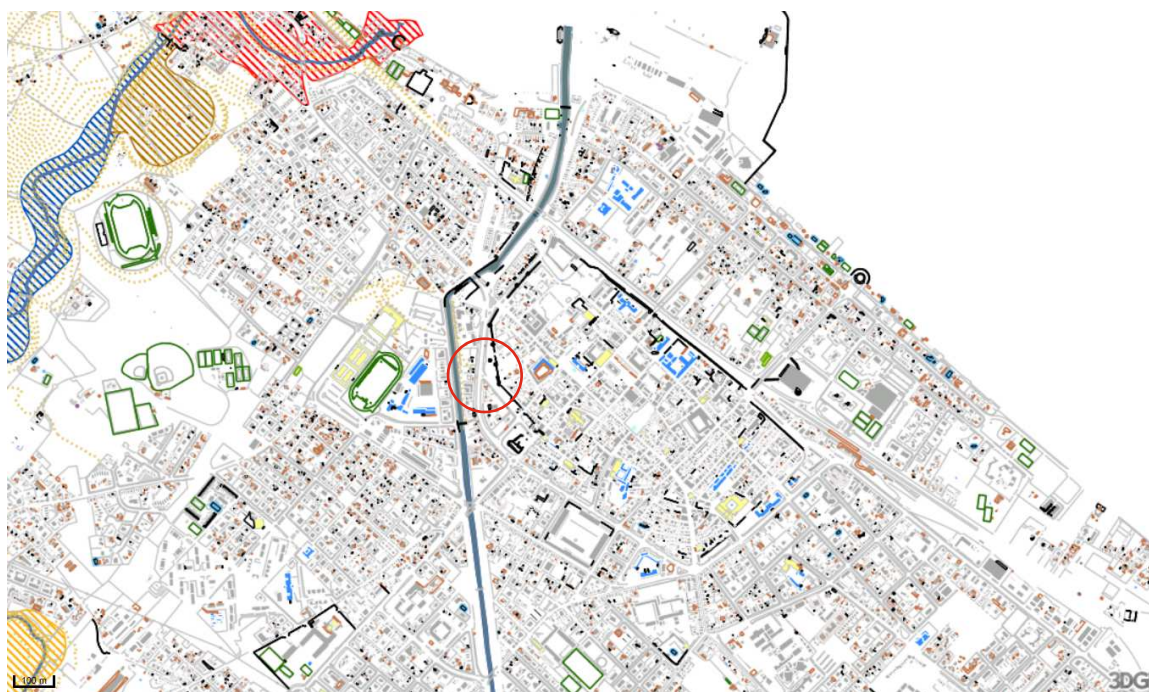
CARTA GEOMORFOLOGICA - IDROGEOLOGICA DELLE PERICOLOSITÀ GEOLOGICHE E SISMICHE

Nello specifico, analizzando la carta geomorfologica, idrogeologica, delle pericolosità geologiche e sismiche di sintesi a corredo del PRG vigente che di seguito viene allegata, si evince che l'area non si trova in zona di pericolosità e rischio idraulico.

AREA DI INTERESSE
