### PIANO PARTICOLAREGGIATO DEL COMPARTO "PARCO URBANO IN ZONA AEROPORTO"

PIANO PARTICOLAREGGIATO	emissione	Giugno 2018
Relazione geologica e geotecnica	titolo elaborato	elaborato n. <b>3</b>
Comune di Fano - Settore 4 - Urbanistica Via M. Froncini 2, 61032 - Fano (PU) Responsabile Unico del Procedimento: Arch. Giangolini Adriano	committente	
revisione oggetto	data	controllato
1		
2		
3		
4		
5

Commessa 10809	Descrizione :	
Relazione 0	<b>Relazione verifica di compatibilità - idraulica</b>	
Scala -----	Nome file : 10809 – Verifica di compatibilità idraulica	Data : Giugno 2018

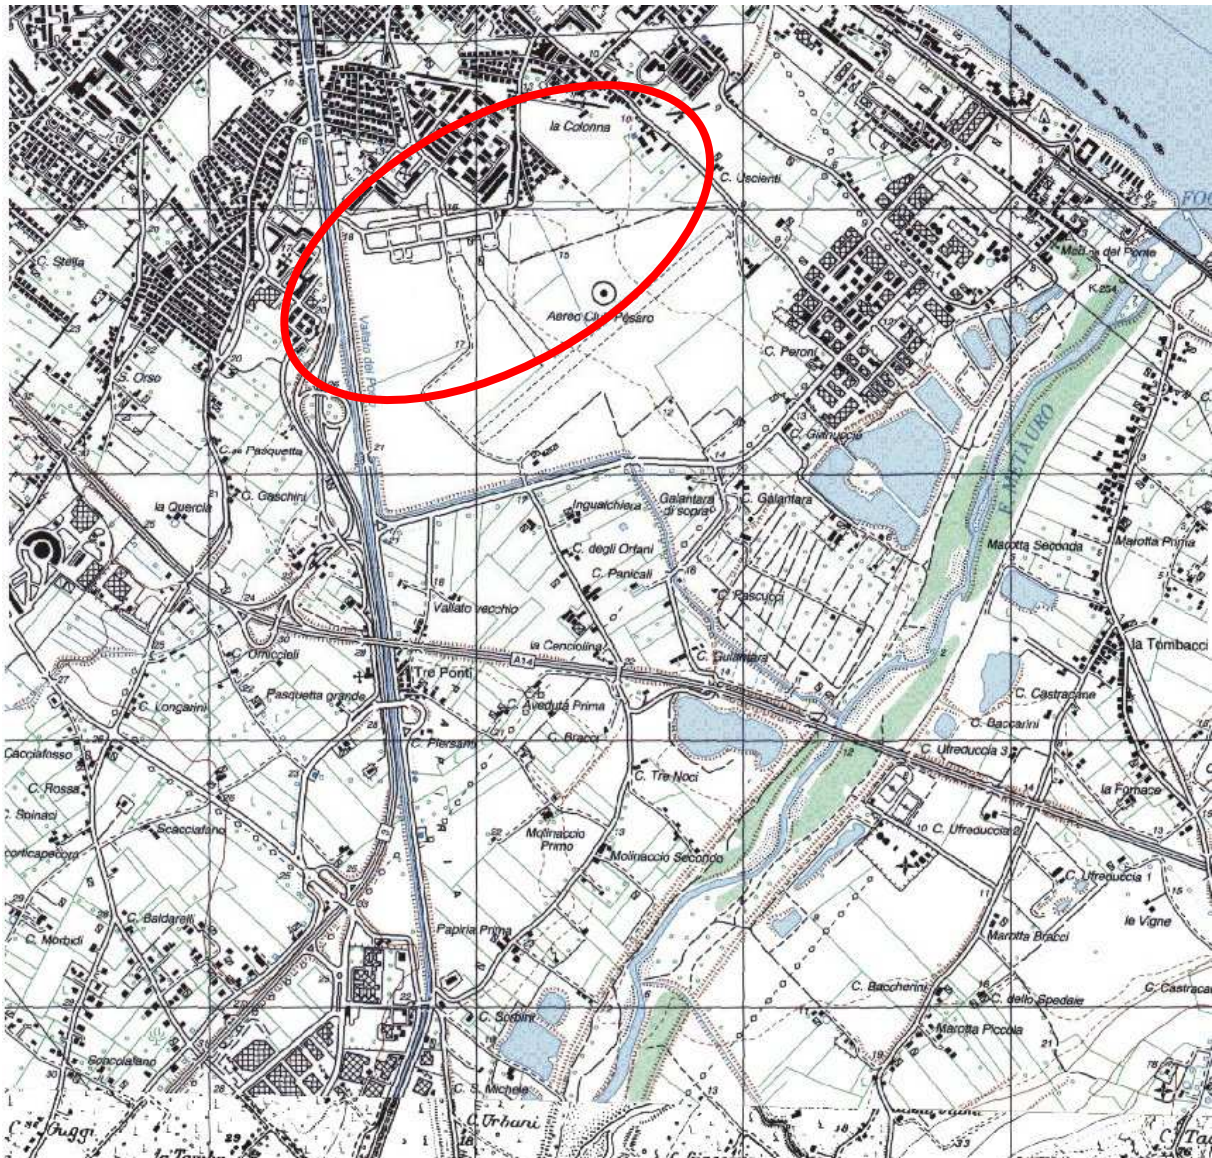
FIGURA 3-2 –CARTOGRAFIA DI BASE IGM 1:25.000 TRATTA DAL GEOPORTALE NAZIONALE DEL MINISTERO DELL'AMBIENTE DATA DI PUBBLICAZIONE 19-01-2007 ([HTTP://WWW.PCN.MINAMBIENTE.IT/](http://www.pcn.minambiente.it/))

Anche nella base cartografica IGM al 25.000 di Figura 3-2 (punto elenco 3 in premessa) sono raffigurati gli stessi elementi idrografici.

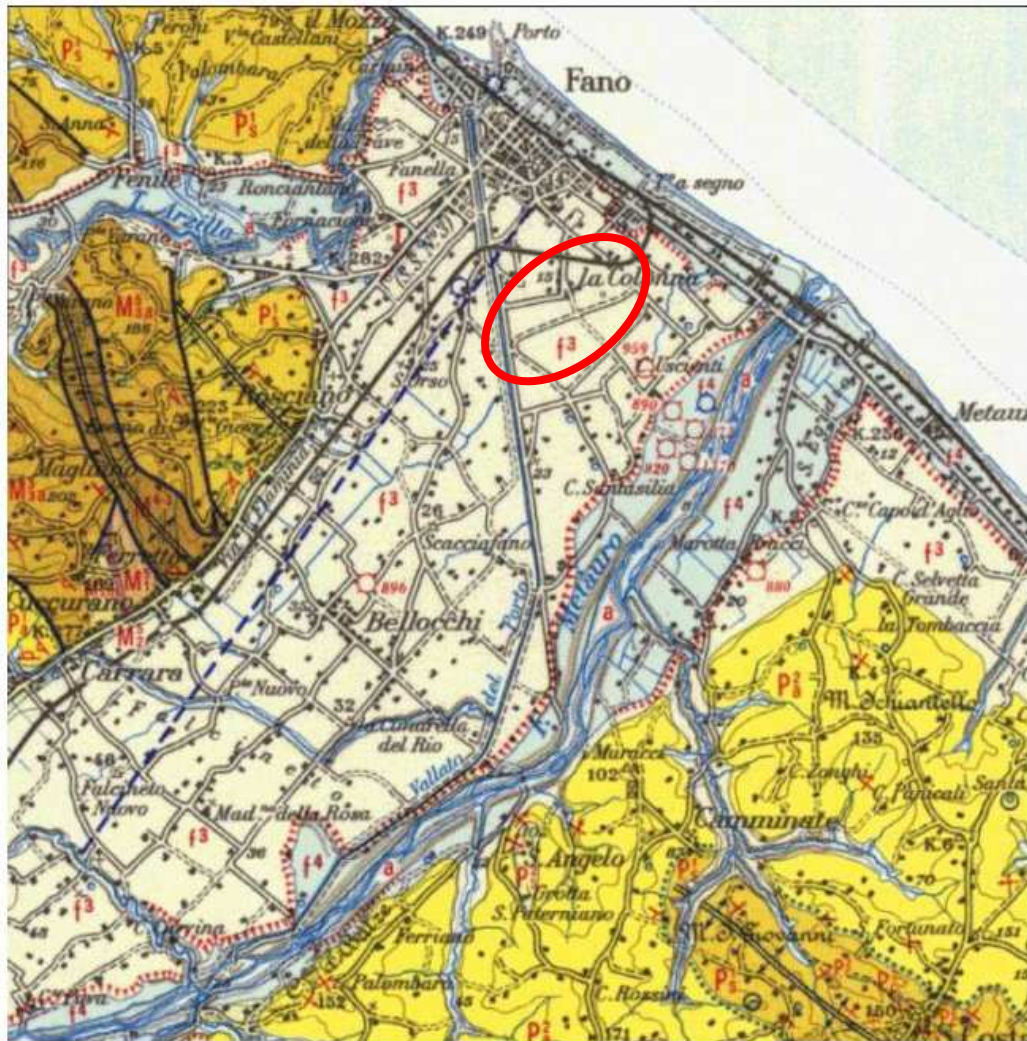
FIGURA 3-4 –FOGLIO N. 110 DELLA CARTA GEOLOGICA D'ITALIA SCALA 1:100.000 (BASE CARTOGRAFICA IGM –AUTORIZ N. 9039 R/14456 DEL 25/08/1962)

E' stata analizzata anche la carta geologica al 100.000 di Figura 3-4 (punto elenco 5 in premessa). Anche da questa base emerge l'assenza del canale di collegamento tra il Vallato del Porto e il Metauro e i laghi di cava ubicati alla sua sinistra idrografica.

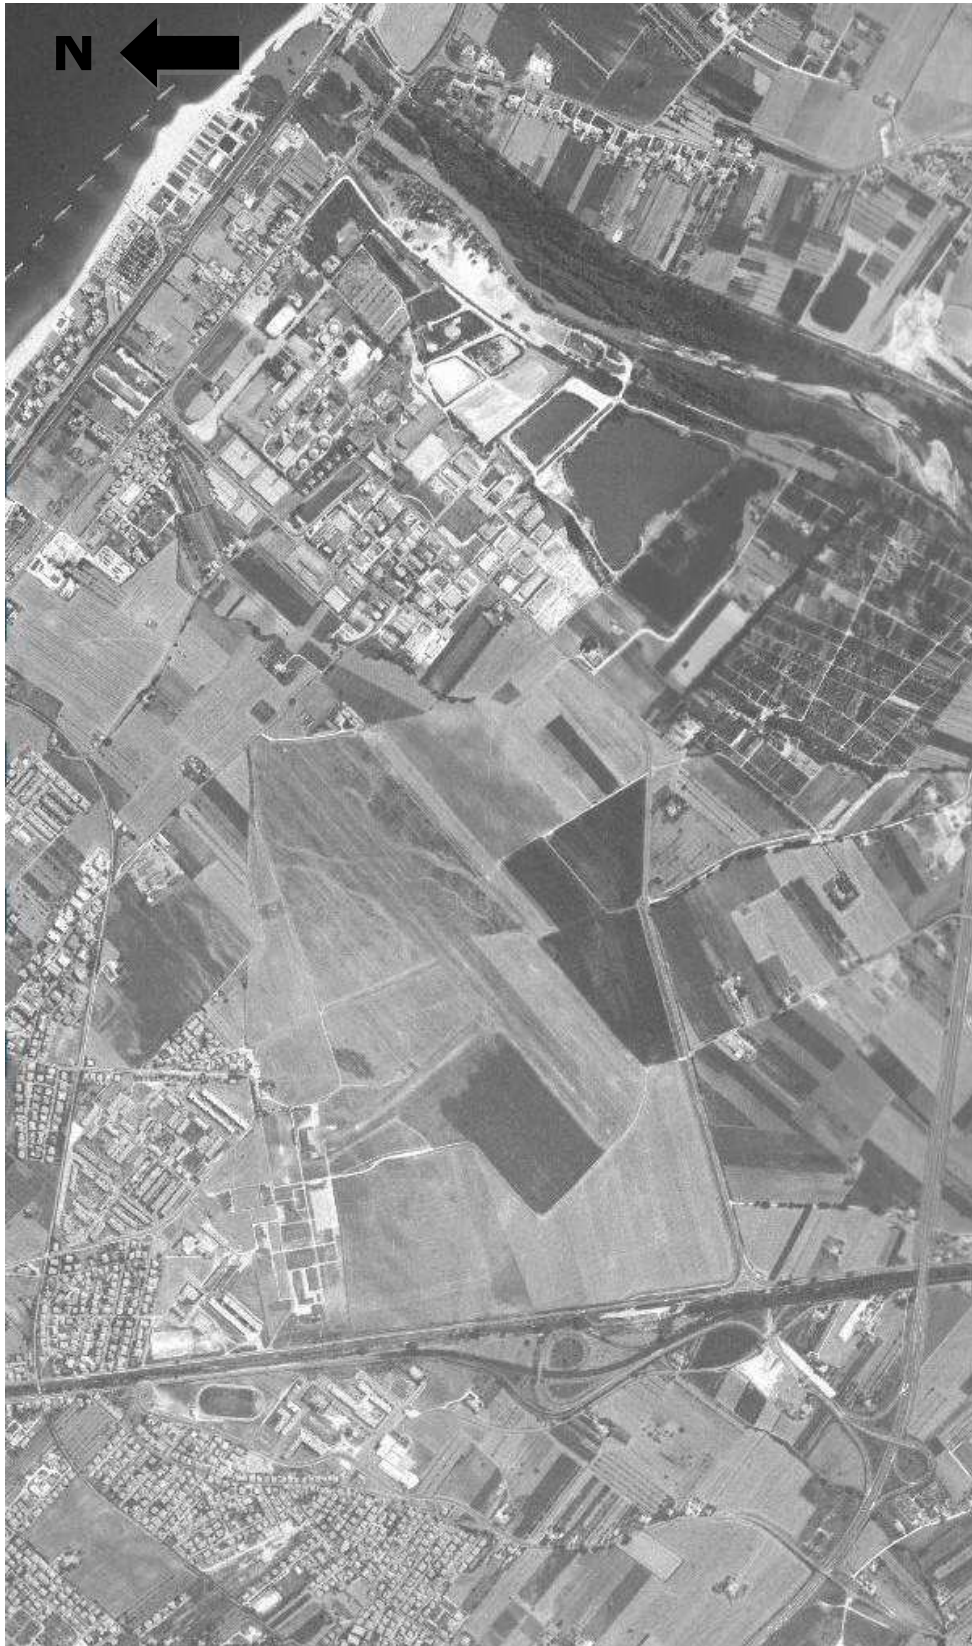
FIGURA 3-5 –ORTOFOTO RELATIVA AL PERIODO 1988-1989 (TRATTA DAL GEOPORTALE NAZIONALE ISPRA)

Infine sono state analizzate le foto aeree pubblicate nel già citato Geoportale nazionale che si riferiscono agli anni 1988, 1994, 2000, 2006 e 2012. Anche da queste foto il reticolo idrografico mostra il medesimo assetto. Tra le ortofoto disponibili in Figura 3-5 è riportata la meno recente (1988-1989).

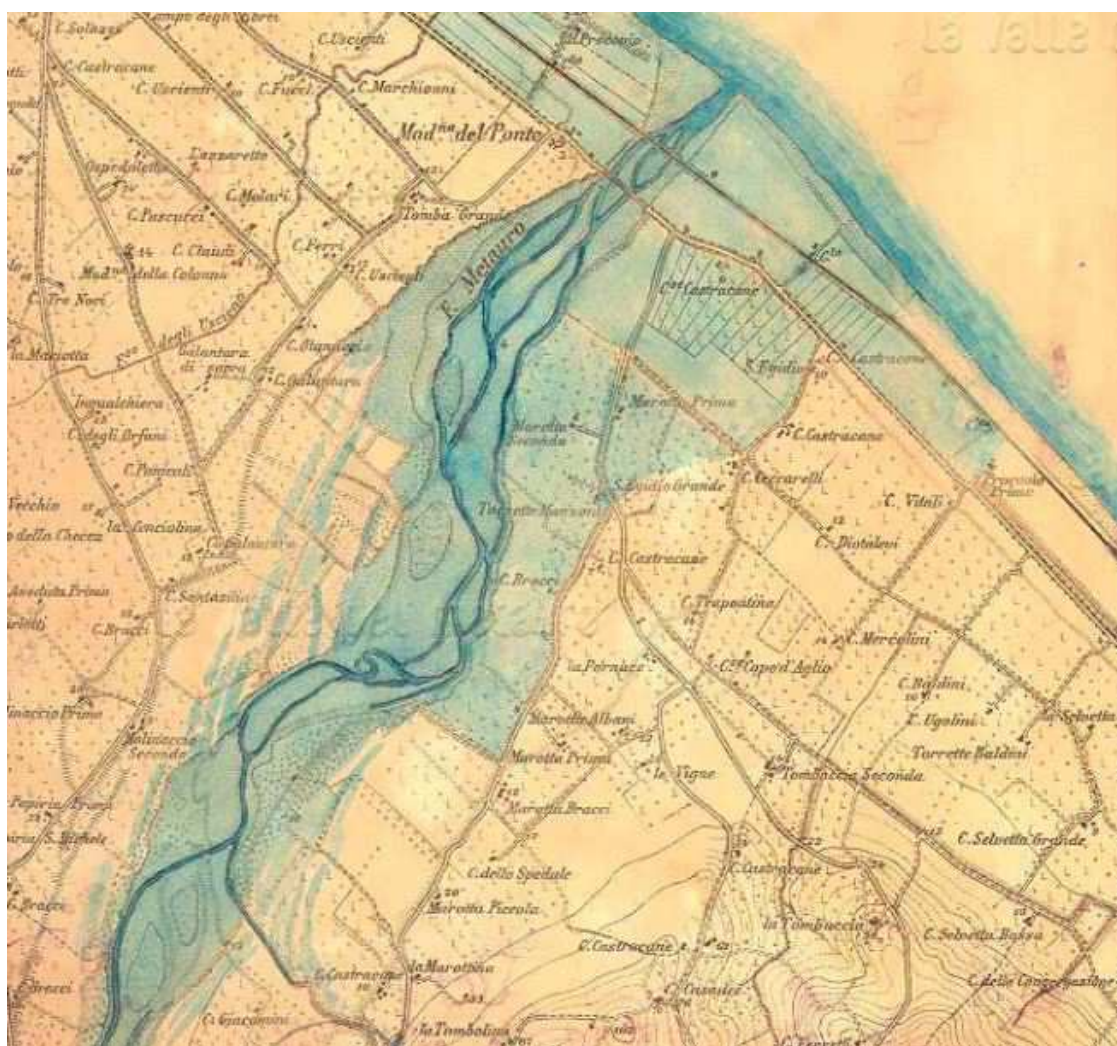
FIGURA 4-1 – CARTA IGM DEL TRATTO TERMINALE DEL F. METAURO ALLAGATO NEL 1896 E 1897 (TRATTO DA:  
[HTTP://WWW.LAVALLEDELEMETAURO.IT](http://www.lavalledelemetauro.it))

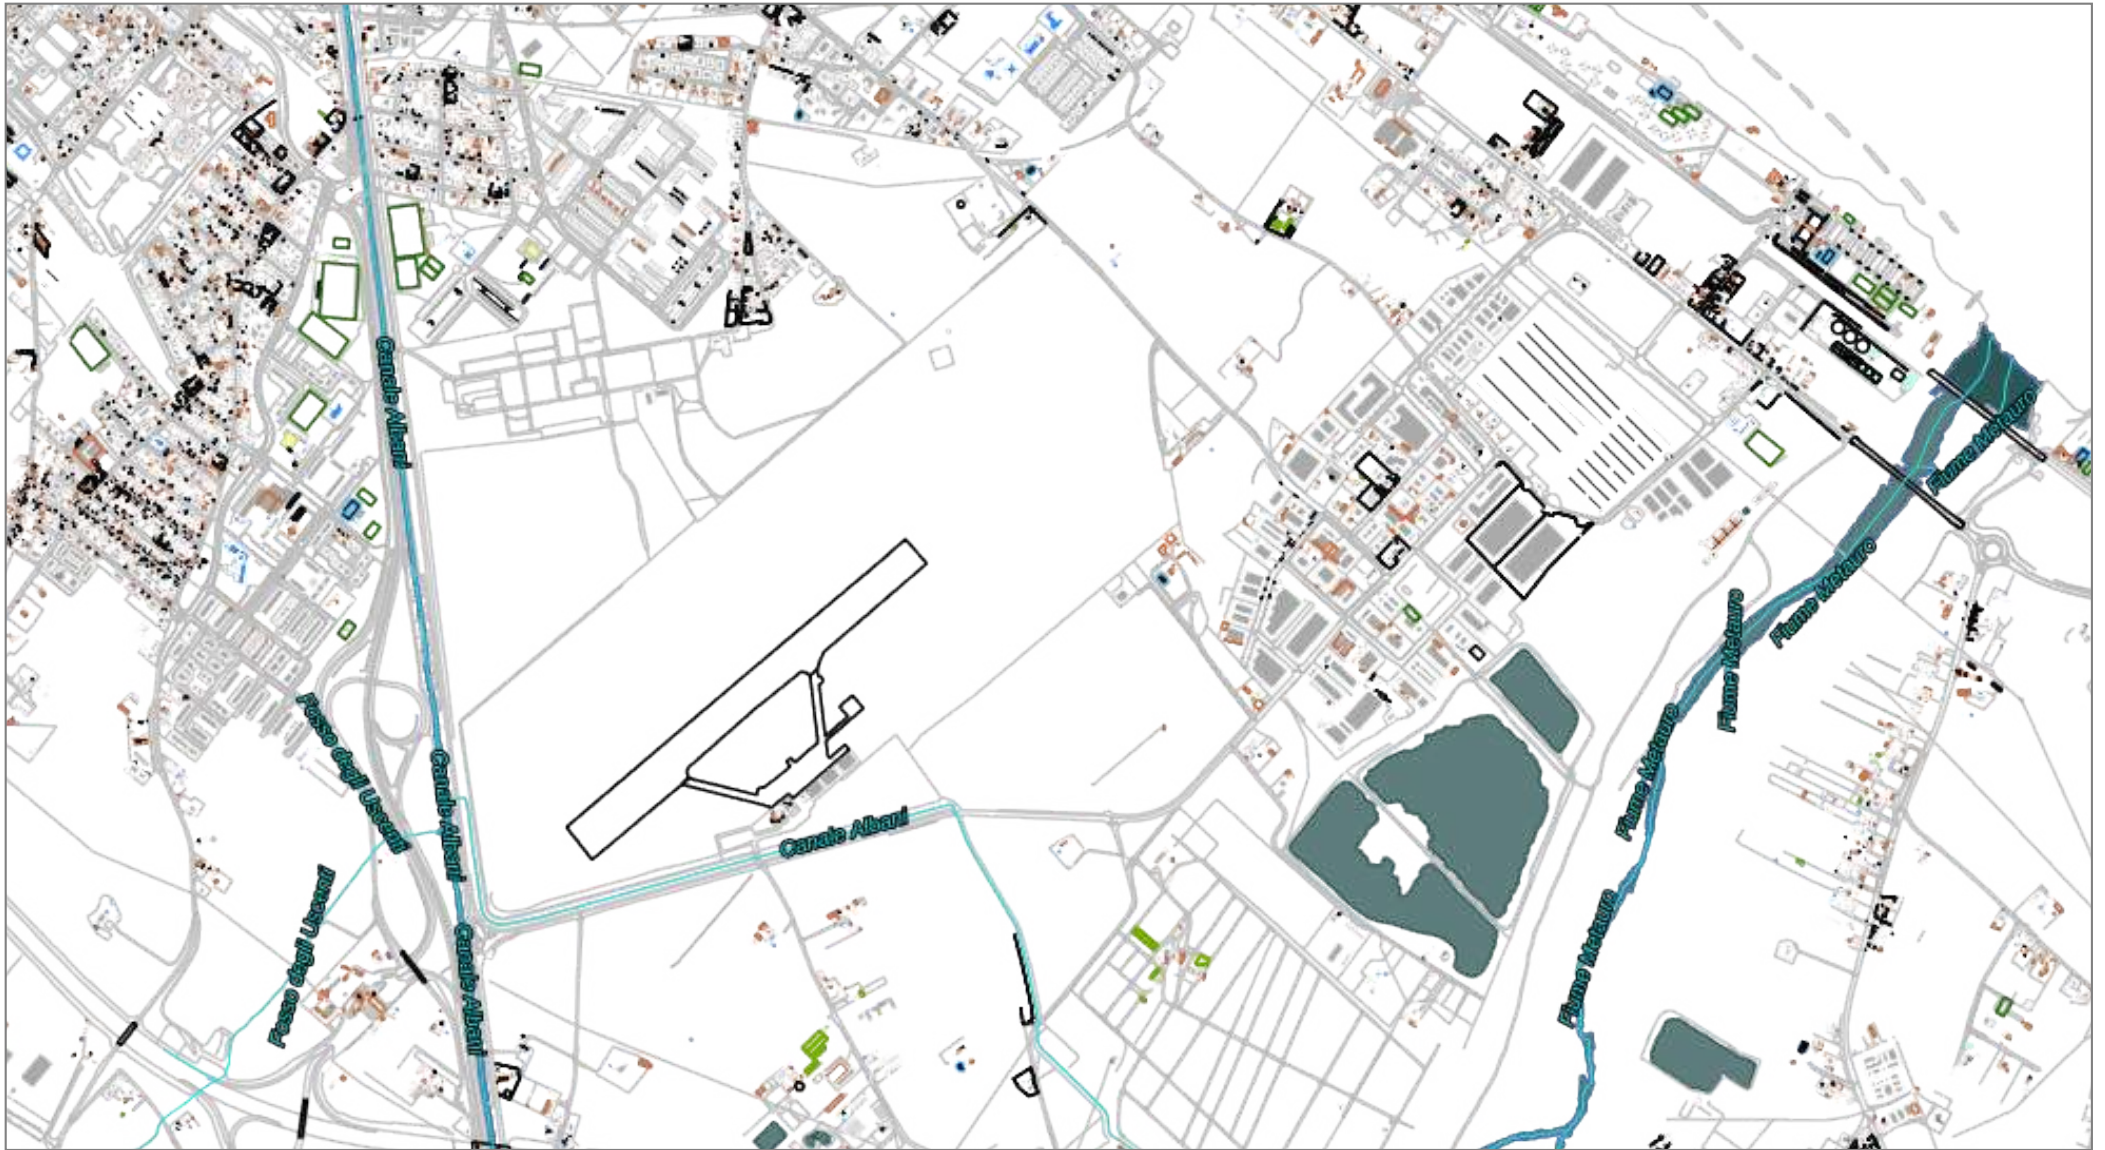
### **CARTA TECNICA NUMERICA SCALA 1:2.000 (TRATTO DA: FANOGEOMAP SISTEMA INFORMATIVO COMUNALE)**

In particolare, in allegato 1 è riportato un estratto della CTN in cui sono indicati gli elementi idrografici dell'area di interesse, specchi d'acqua e reticolo con relativo toponimo l'estratto è tratto dal portale del Comune di Fano citato al punto elenco 1 in premessa. Gli elementi raffigurati sono gli stessi già descritti al paragrafo precedente (Canali; Vallato del Porto/Albani e fosso degli Uscenti)
